PRÁCTICA PROFESIONAL SUPERVISADA

ALUMNO: Juan Lopez Trobatto

PROYECTO: Construcción 10 unidades habitacionales

EMPRESA O INSTITUCIÓN: Donaire S.R.L.

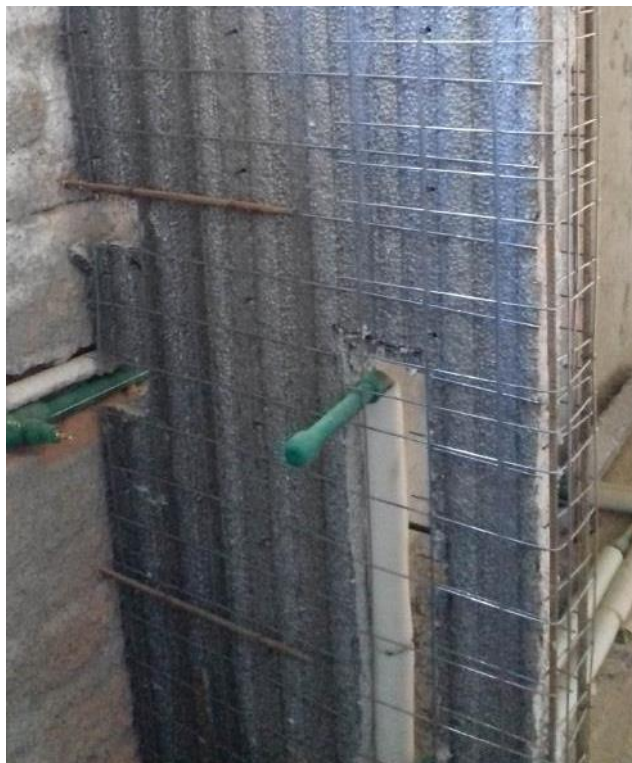
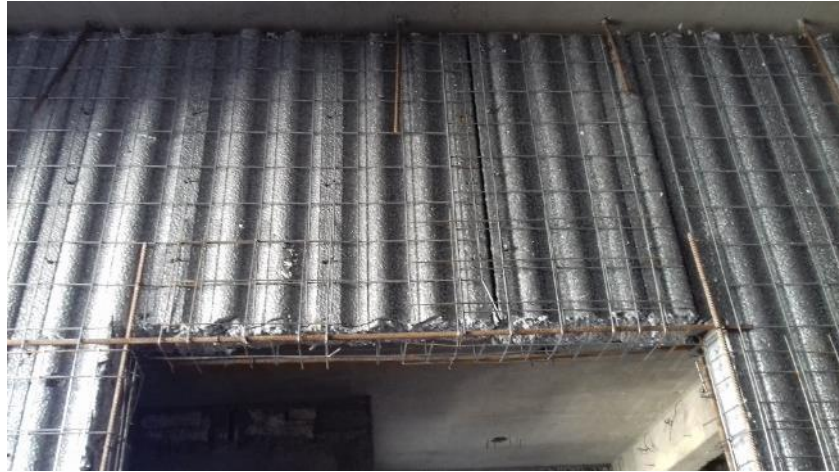
Como puede observarse en las figuras 19 y 20, las esquinas y marcos fueron reforzados con barras de acero de 6mm de diámetro. Desafortunadamente, la mala ejecución de estos refuerzos condujo a diferencias entre las dimensiones de aberturas proyectadas y ejecutadas.

Figura 19: instalaciones en Sistema Cassaforma

Figura 20: dinteles reforzados en Sistema Cassaforma

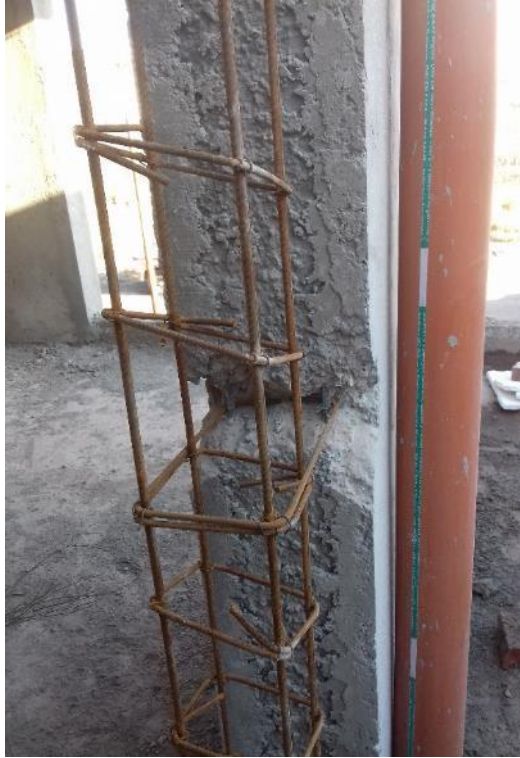
Figura 21: ensanche de columna

Para comenzar, los planos de estructura no se adecuaron a la arquitectura propuesta. Si bien no participé en la ejecución de la estructura, fui testigo de ensanche de columnas, falta de dinteles, remoción de columnas (figura 23) y avisperos en tabiques vistos.

El ensanche de columnas y la ejecución tardía de dinteles fueron debidos exclusivamente a incongruencias con las aberturas proyectadas. Como se observa en las figuras 21 y 22, simplemente se adosó el nuevo elemento a uno existente con 4 barras longitudinales de 8 mm de diámetro y estribos de 6 mm de diámetro cada 20 cm.

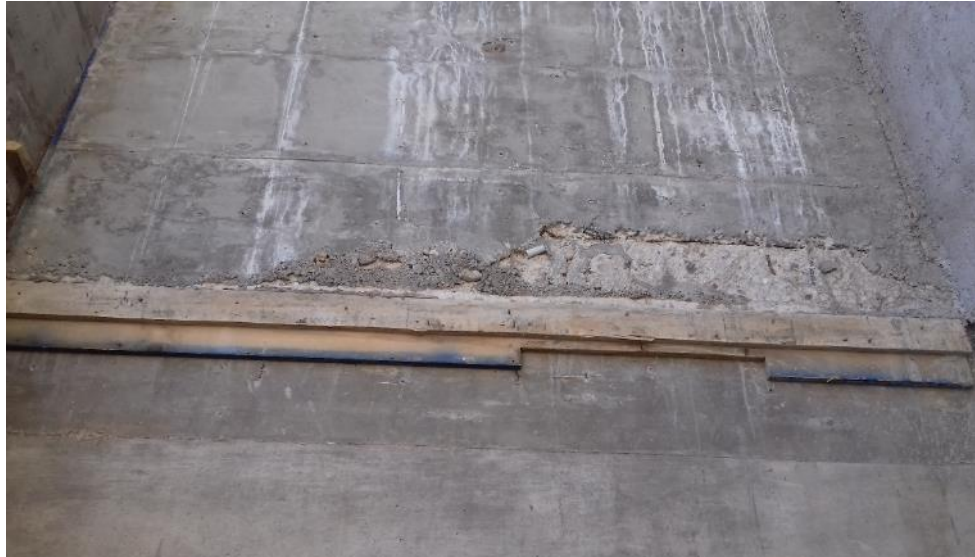
Figura 24: avisperos en tabiques

Los avisperos en tabiques se debieron a un mal diseño de armaduras. En elementos vistos, la congestión de armaduras debe ser excluyente ya que el vibrado y los aditivos fluidificantes resultan inútiles para colar el hormigón correctamente. Posteriormente, tratar los avisperos es una tarea especializada y difícil de lograr, desapareciendo la rusticidad buscada en un hormigón visto. En la figura 24 se aprecia uno de estos tabiques.

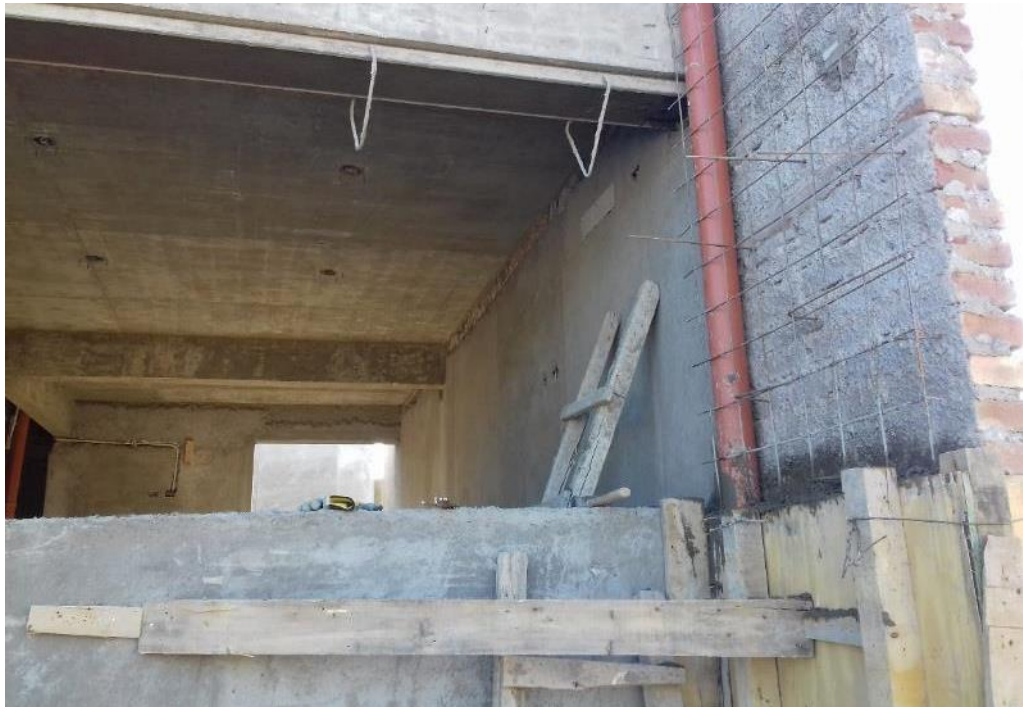
Arquitectónicamente y funcionalmente, también hubo errores de planificación y criterio. Las figuras 25, 26, 27 y 28 son un reflejo de la falta de planificación, donde se cambió de manera constante la arquitectura del edificio. Ello no sólo genera pérdidas monetarias y entorpece el avance de obra, sino también atesta de parches a un edificio nuevo.

Figura 25: desagüe no previsto

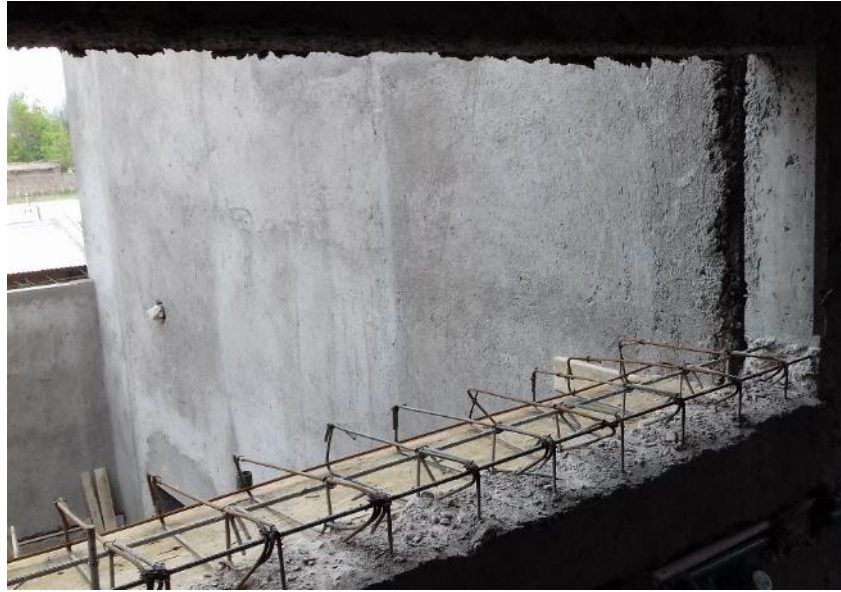
Figura 26: alero resuelto en la etapa de revoques

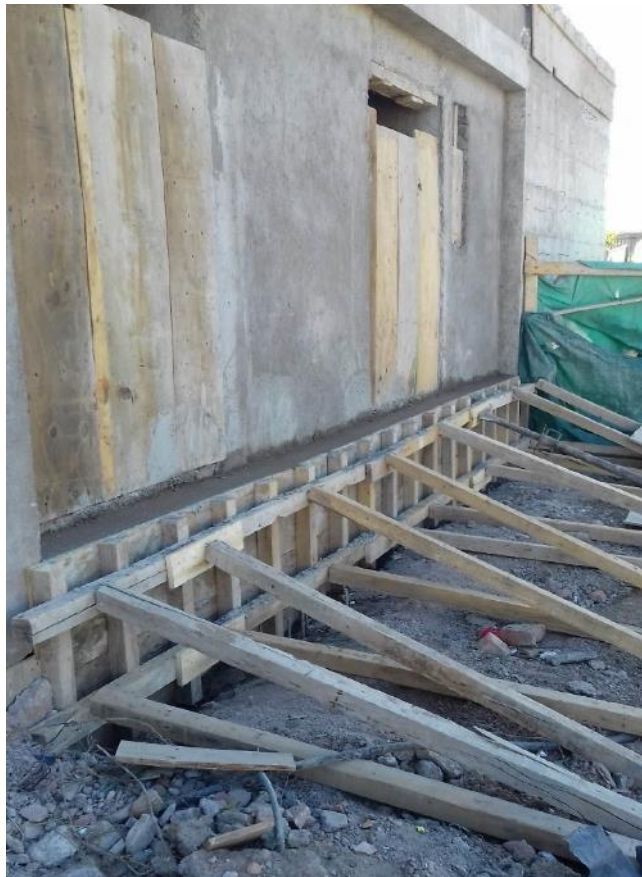
Figura 27: muro no previsto en plano de fachada

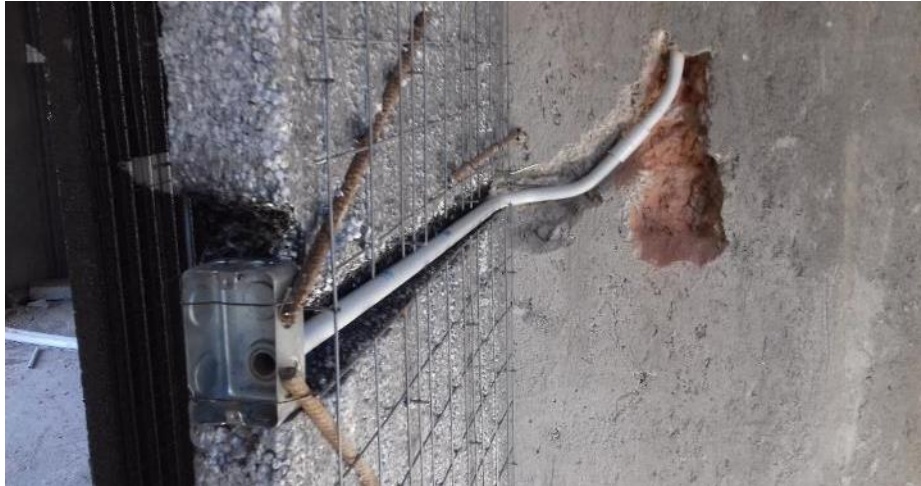
Figura 28: cambio de lugar de bocas de luz

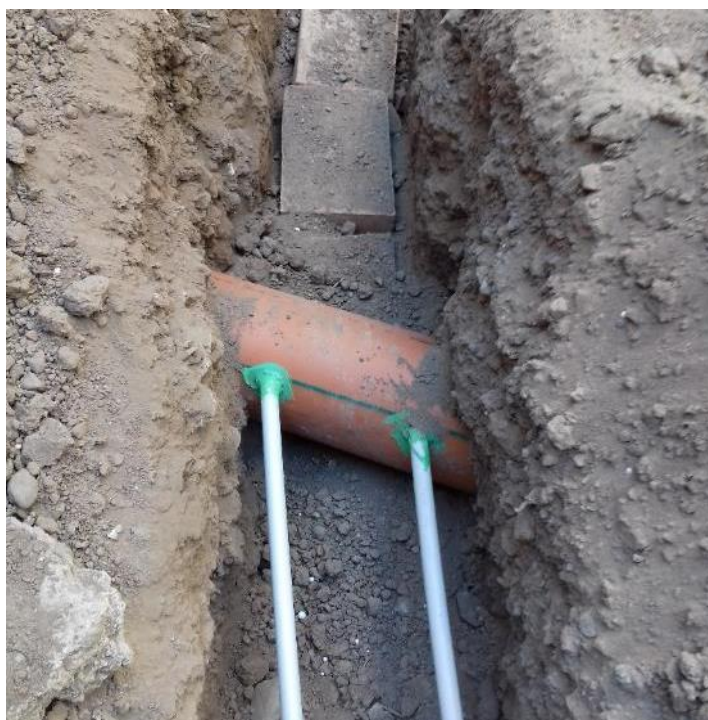
Sin embargo, las instalaciones de la calefacción central y aire acondicionados dejaron mucho que desear. Como se aprecia en la figura 30, los desagües de aire acondicionados se adosaron a los desagües pluviales simplemente pinchando un caño, cuando debería haberse desaguado en una pileta de patio.

Figura 30: conexión desagüe A/C - pluvial

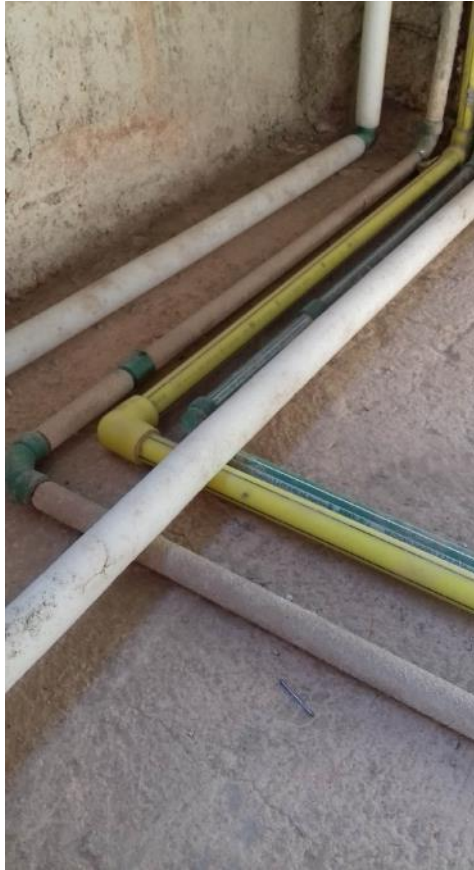
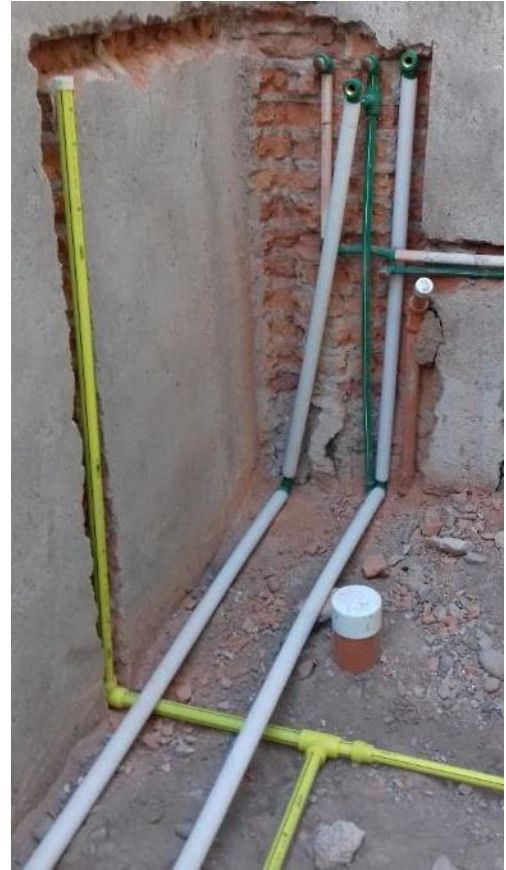
En cuanto a la calefacción central, no se utilizó la cantidad necesaria de curvas de sobrepaso ni se respetaron los espesores mínimos en revoques. En las figuras 31 y 32 observamos la falta de curvas de sobrepaso, siendo de color blanco los caños de calefacción, amarillos los caños de gas y verdes los caños de agua.

Figura 31: falta de sobrepasos

Figura 32: falta de sobrepasos
